東日本大震災の復興支援報告

～気仙沼市下水道課での二年間～

NPO法人都市災害に備える技術者の会理事長 伊藤 東洋雄

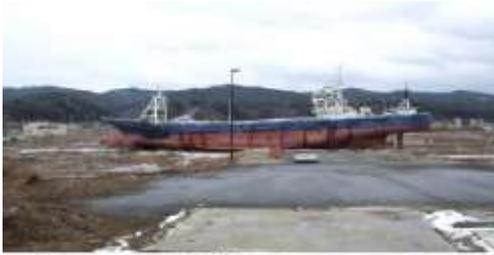
写真-1

写真-1は、気仙沼港の岸壁から七五〇mぐらい離れたところに津波で打ち上げられた漁船です。シンボリックなものでしたが、現在はもう解体して、ありません。

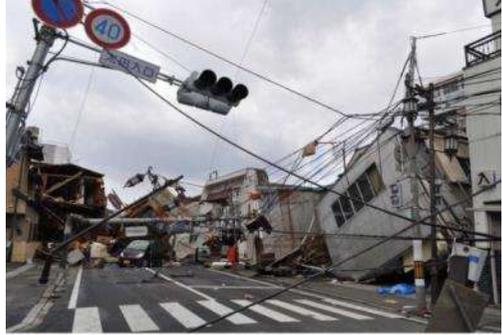
写真―2

要」、「気仙沼市の復興計画」、「復興への課題」ということで進めていきたいと思えます。ちなみに、写真―2は、市役所の近くですが、津波で家がなぎ倒されて道路が塞がれているという状況の写真です。今回の東日本大震災で、道路啓開ということを東北整備局の局長さんが言われて有名になりましたが、これをどかさないとにはどうにもならないということです。それで、写真を載せております。

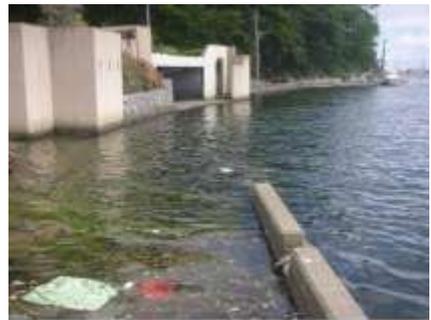
写真-3

写真―3
は港のそこ
ろです。も

ともと
は護岸
があつ
て、こ
の左側
が道路
だった
わけで
す。

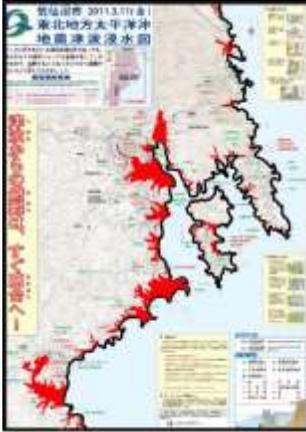
図―4

図―4が、気
仙沼市の津波で
浸水したところです。

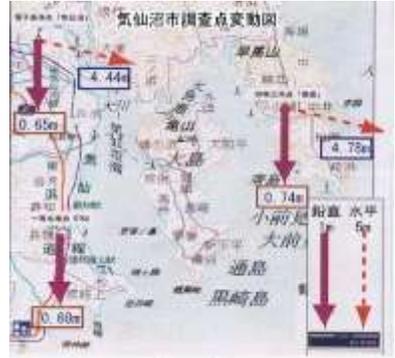
図―3

地盤沈下ですが、下向きに六〇cmから七〇cm、太平洋方向へ四mほど引っ張られています。

す。(図
3)

満潮にな
ったときに、
水が逆流し
てきます。

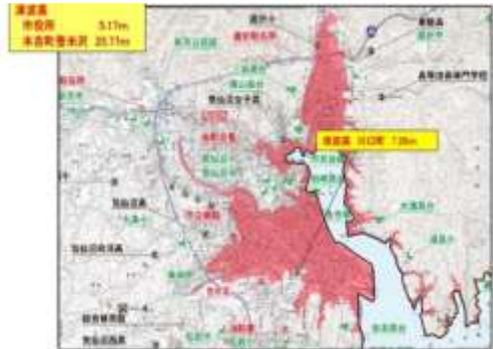
図―5

気仙沼市の中心地区を拡大したのが図―5
です。

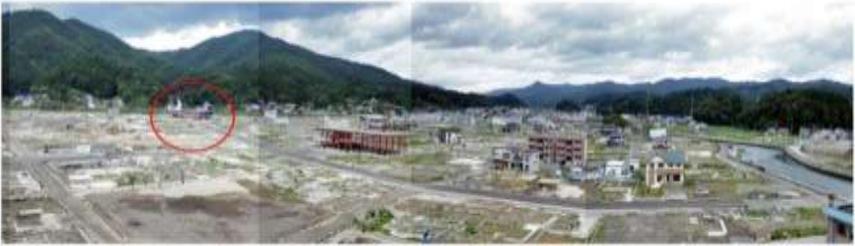
写真-4

写真―4は、津波で被災して家がなくなつ
て、片付けた後ですが、何軒か残っている家
もありますが、ほとんどありません。丸を描
いているのが、先ほどの漁船、第十八共徳丸
です。写真―5は、高いところから浸水した

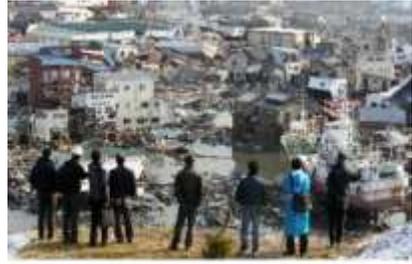
写真-5

状況を見えています。船なんかも上がってきて
おります。

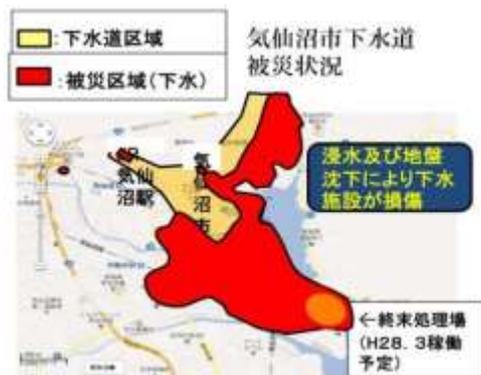
図一六

図一六が下水道の整備区

域で、左側の方が被災していないところですが、高いところにあります。低いところは管が壊れています。

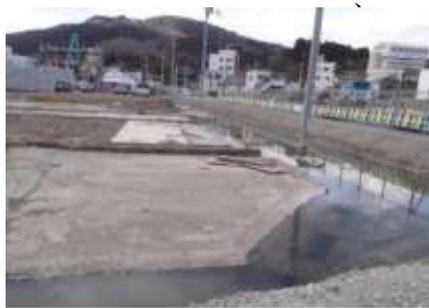
写真一七

写真一七は、満潮になったら海水が戻ってくると言いましたが、その状態です。

道路に碎石を六〇〜七〇cmぐらい盛って、満潮になっても通れるようにしています。

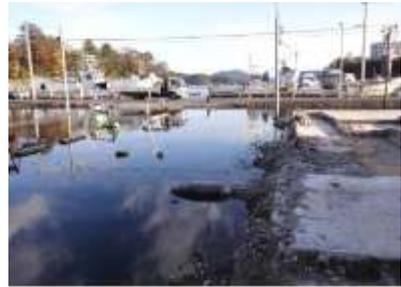
写真-12

は市街地の冠水状況です。地盤沈下及び高潮
の影響により市街地全体が常時冠水状態にな
ります。満潮時には道路冠水となることもあ
ります。

また、瓦礫撤去のときに壊された汚水枓か
ら汚水があふれ、異臭が発生するということ
もあります。

公共樹から汚水

が逆流してきて、
トイレットペーパーが土の上に乗って、潮が引いたら、
トイレットペーパーだけ残っている、
そんな状況です。

汚水管渠の破損等により海水が浸入し、常に満管状態に陥り、汚水があふれま
す。

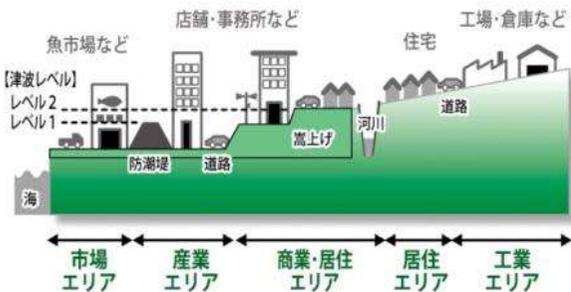
図-7

図-7を見たほうが分かりやすいかもしれません。

L1は、防潮堤で止めます。L2だと、これを越えます。越えるけれども、L2が来てもいいところへ家を建てます。

災害危険区域であっても、マンションのような高い建物で、L2より上には宿泊施設をつくるのであれば許可されます。

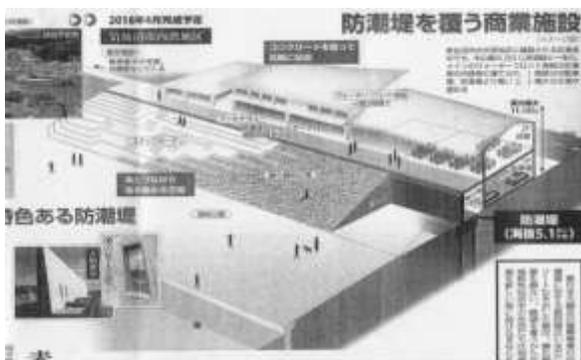
図一八

ある防潮堤が素晴らしいなと思っただけです。左下の小さな大船渡市の写真を見ると、「海の見える窓」と書いて、防潮堤に窓をとこるところにいくつかつくっています。

その折衷案として、海が見えるように窓をつくっているわけです。

ところが、気仙沼市は、右側の大きな写真です。手前が海です。海から海岸公園があつて、緑化傾斜施設があつて、デッキテラスがあつて、その向こうに建物をつくる計画になっています。デッキテラスの右端の下を見ていただくと、ここに防潮堤があります。

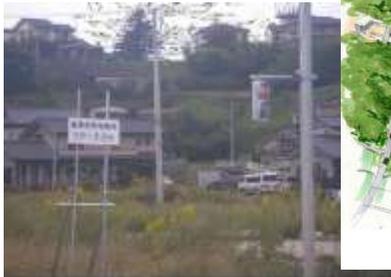
写真-15

写真-

15は横

断歩道の

信号があ

るから大

体高さが

分かれる

思います

が、赤線

でTP+

三・五mと書いて

ある、ここまで盛

り土嵩上げします。

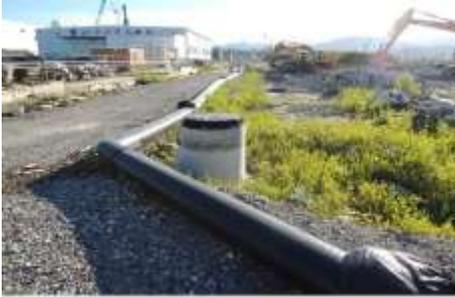
写真-17

写真―17は仮設の配管です。地上に配管していません。もちろんポンプ圧送です。冬になったら当然凍結しますので、凍結しない管を使っています。日本にないので外国から輸入したと聞いております。

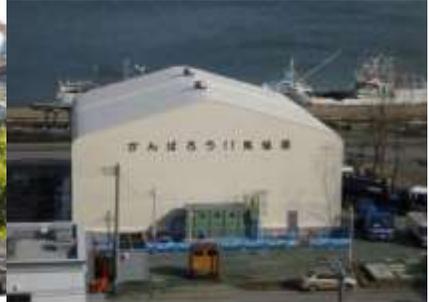
写真-16

写真―16は、仮設の汚水処理設備です。町の中にホテルがあるところなので、囲ってくれというホテルからの苦情が来て、囲っています。仮設の処理場の処理水はB O

Dで六〇mg/l、SSは二〇〇mg/l、消毒方法は、固形の塩素です。簡易だから仕方ないと思いますが、ないよりはましだと思います。(表―3)
